# Samenvatting Veiligheidsonderzoeksverslag

Miszending van een trein naar een bezet spoor  
Zeebrugge Bundel Pelikaan - 20/08/2024

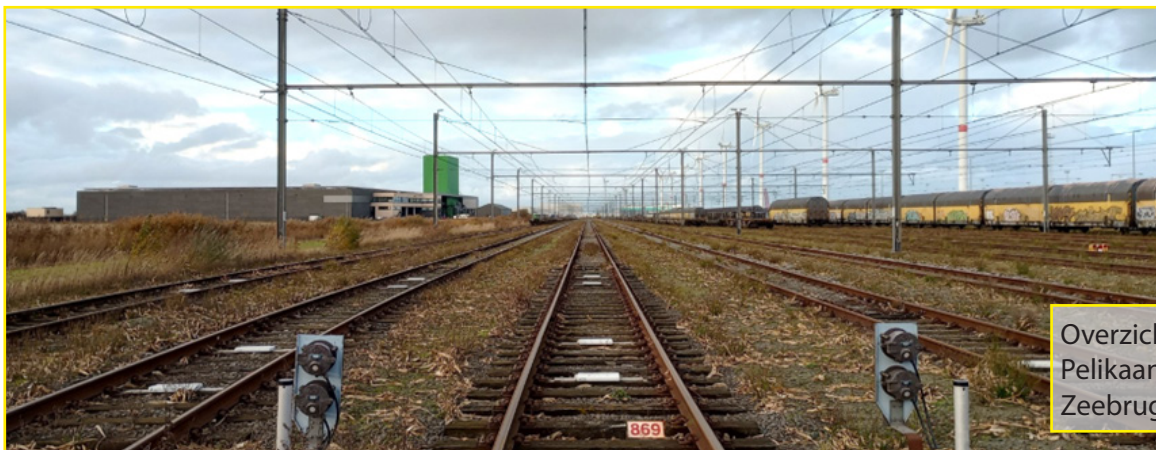
Overzicht bundel Pelikaan te Zeebrugge

De VRG-bundel Pelikaan is half beseind waardoor er in de installatie waar de VRG-houder actief is, geen detectiemiddelen aanwezig zijn om de werkelijke bezetting van de sporen vast te stellen.
