# Sicherheitshinweis

## Entgleisung eines Güterwagens eines Güterzugs Belsele-Sinaai 9. Mai 2019

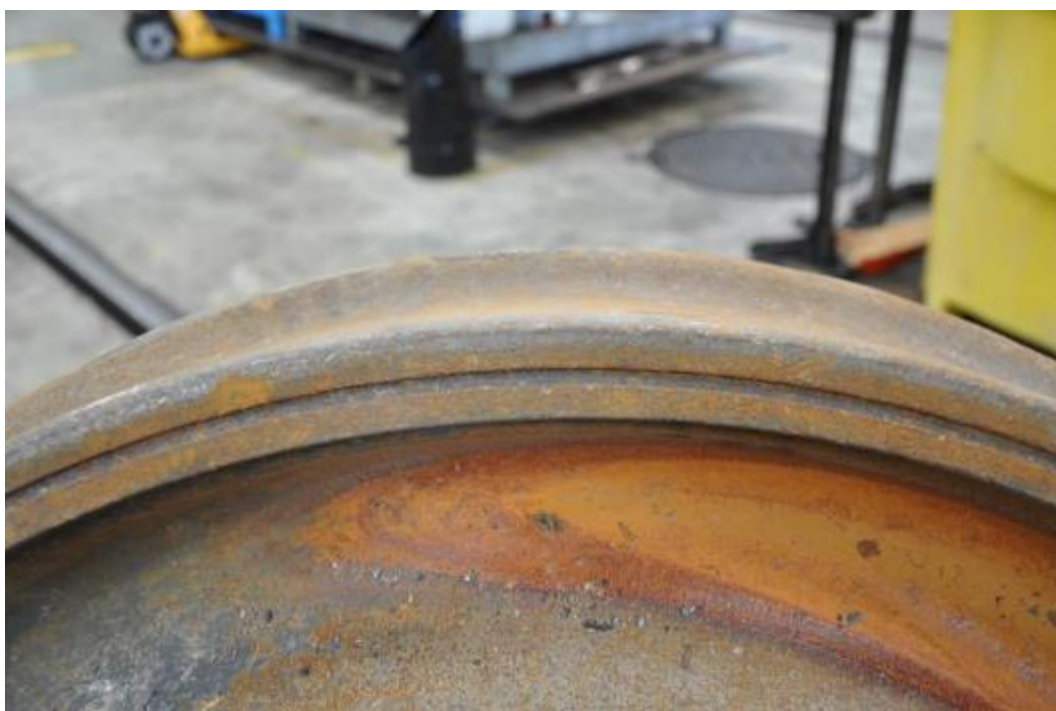
**Figuur 22 : Sleetgroef van wiel A, binnendeel van wiel**

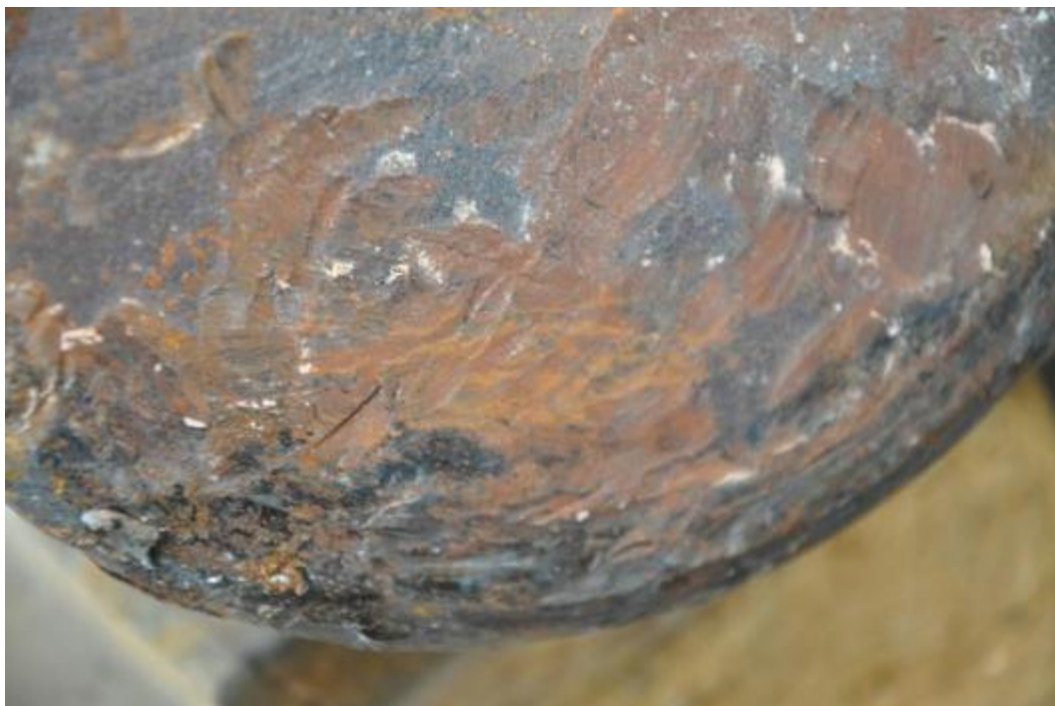
Corrosie is ook zichtbaar op veel plaatsen langs het breukoppervlak.

**Figuur 32 : Breukoppervlak van kant B**

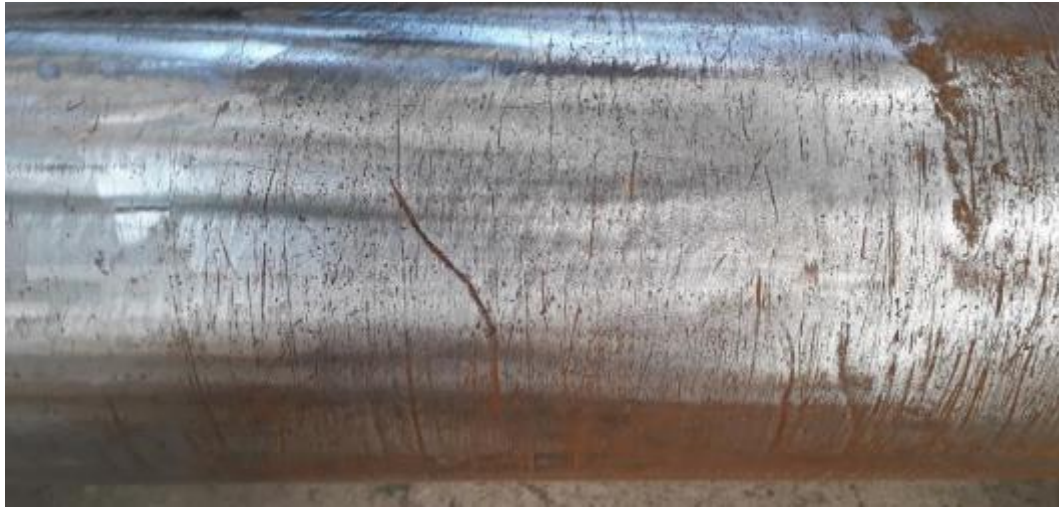
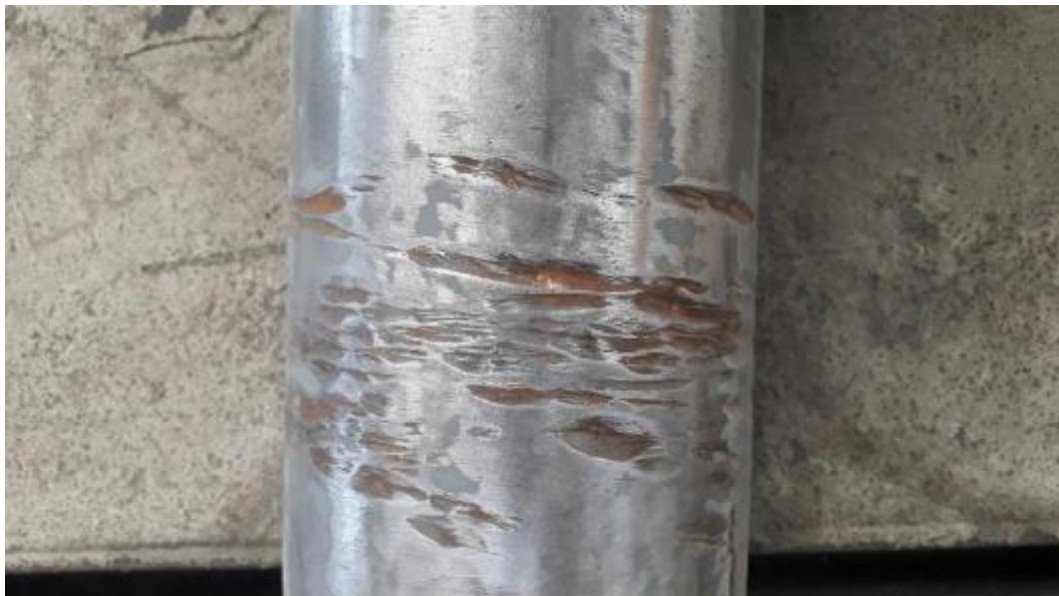
De verf vertoont goede hechting op de uitgeteste zone maar er zijn ook zones zonder verf. Het centrale deel van de wielas vertoont veel abrasiegroeven, de verf is verdwenen/afwezig en veel corrosie is zichtbaar.

**Figuur 73 : Uitzicht van wielas na schuren, middendeel**

**Figuur 74 : Uitzicht van wielas na schuren, middendeel**

**Figuur 75 : Uitzicht van wielas na schuren, middendeel**

**Figuur 76 : Uitzicht van wielas na schuren, middendeel**

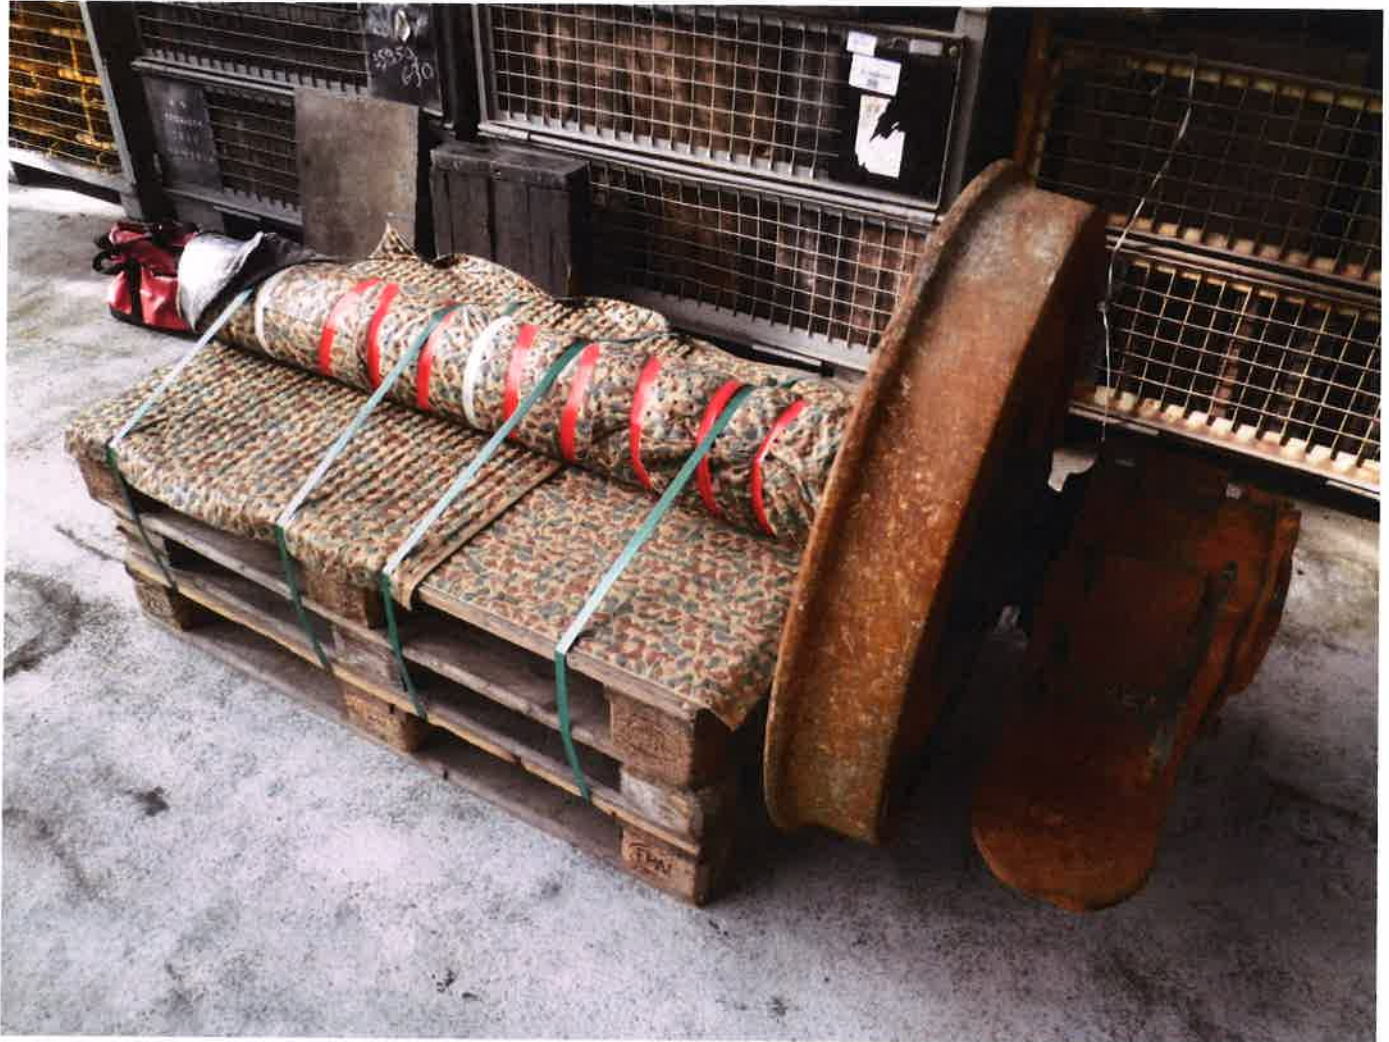
Essieu cassé prêt à partir  
pour Malines, avant contrôle  
magnétique de ce jour.

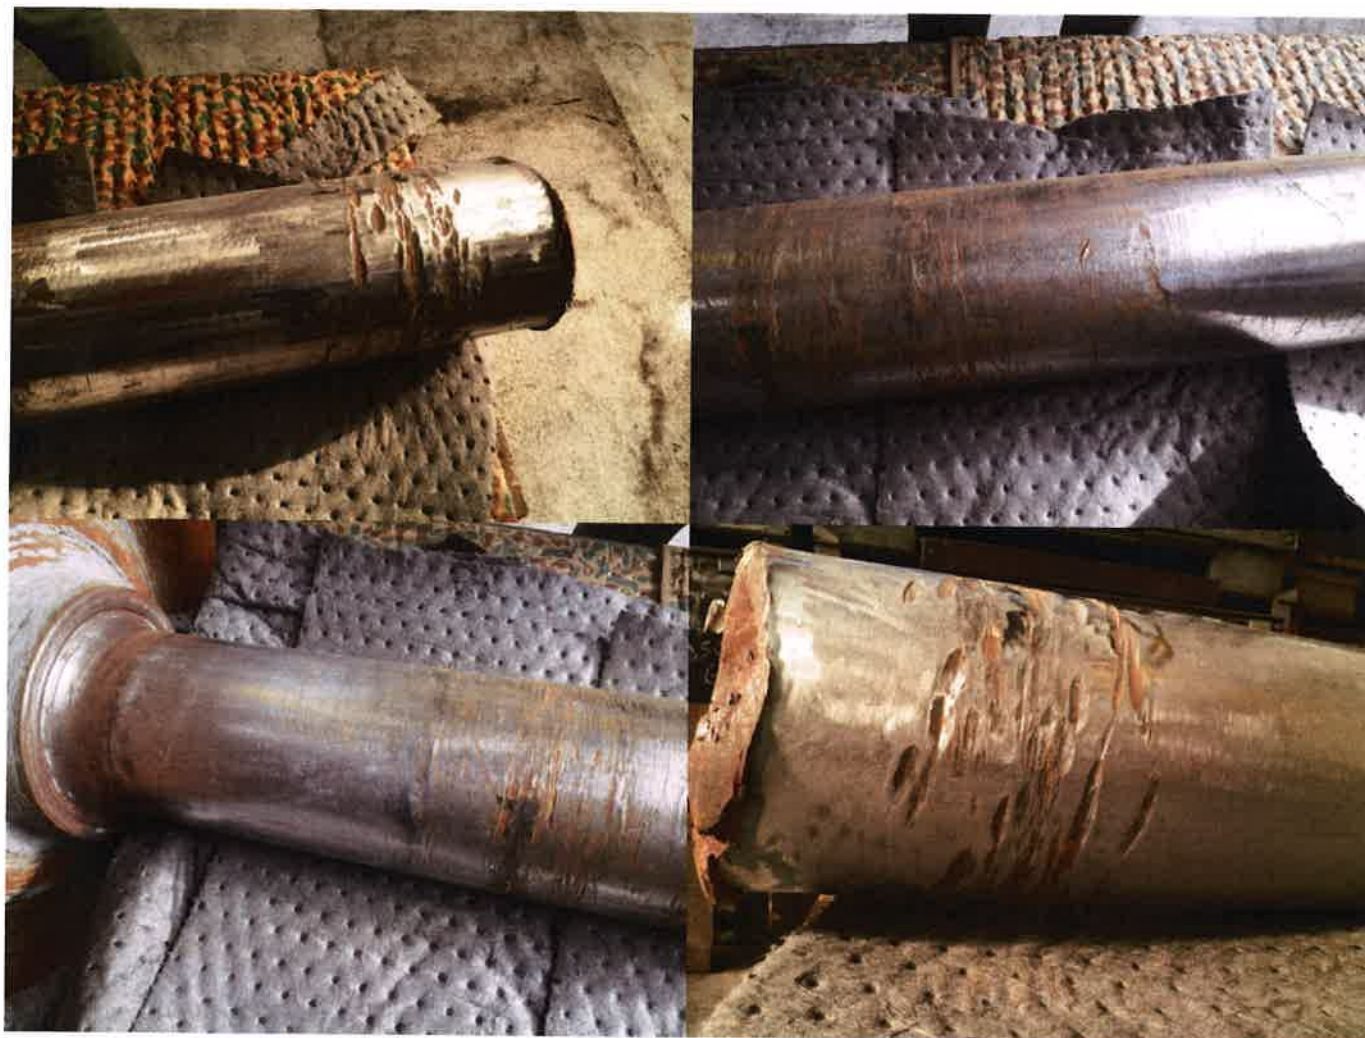
**Remarque:** L'état de surface est très abîmé. Les congés restants sont difficile à contrôler correctement à cause de la roue.

Etat de surface du  
corps de l'essieu avant  
contrôle magnétique.
