Veiligheidskennisgeving

Ontsporing van een wagon van een goederentrein Belsele-Sinaai 9 mei 2019

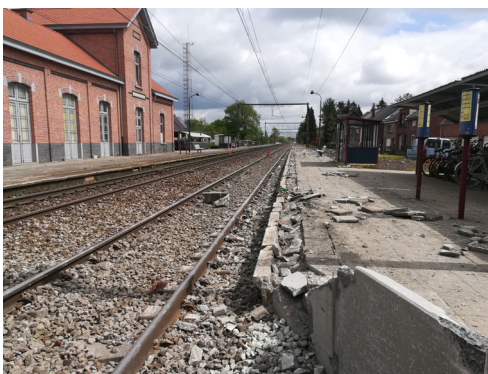
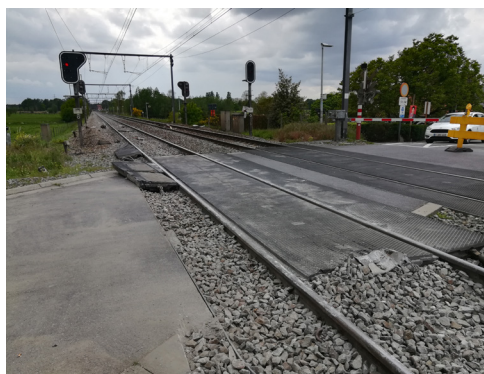
Ter hoogte van de perrons van Sinaai schraapt de 9de wagon - die zijdelings voortbeweegt - elementen van de structuur van de perrons af, waardoor aanzienlijke schade wordt aangericht.

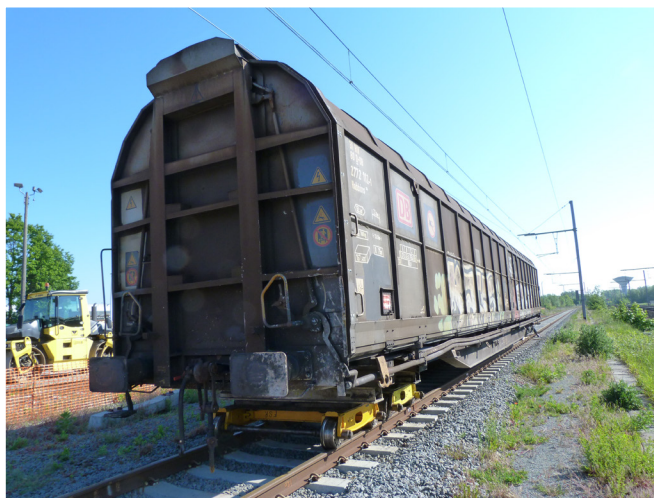
Afbeelding: herspoorde wagon, lorries vervangen het draaistel met de gebroken wielas

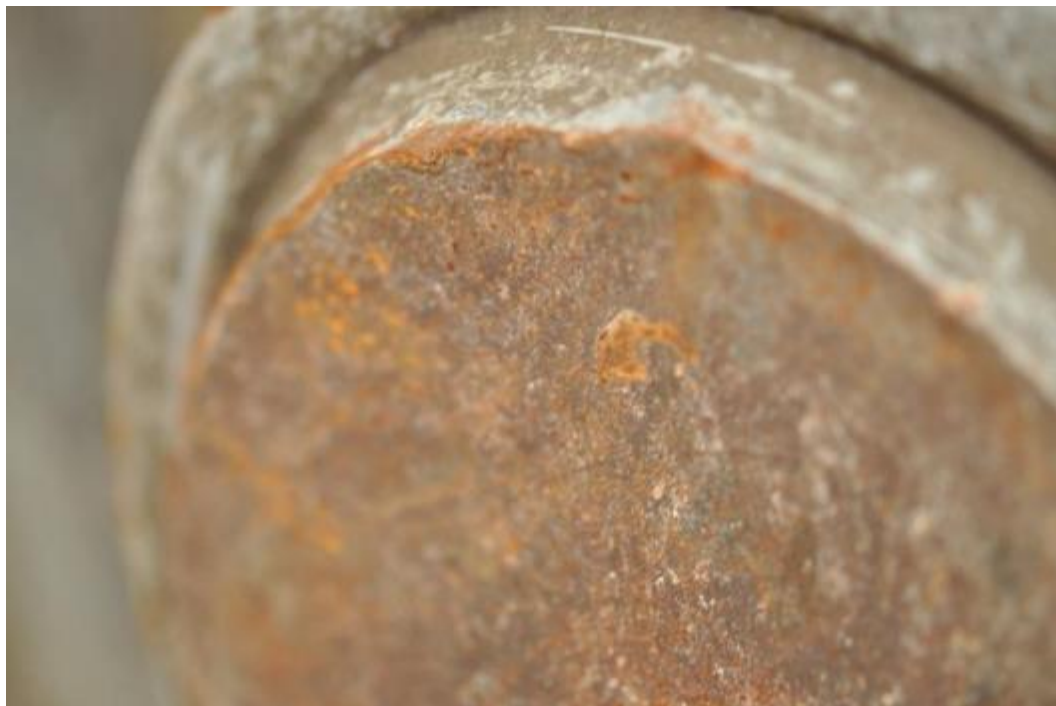
Figuur 11 : Uitzicht van breukoppervlak aan de kant van de wiel A

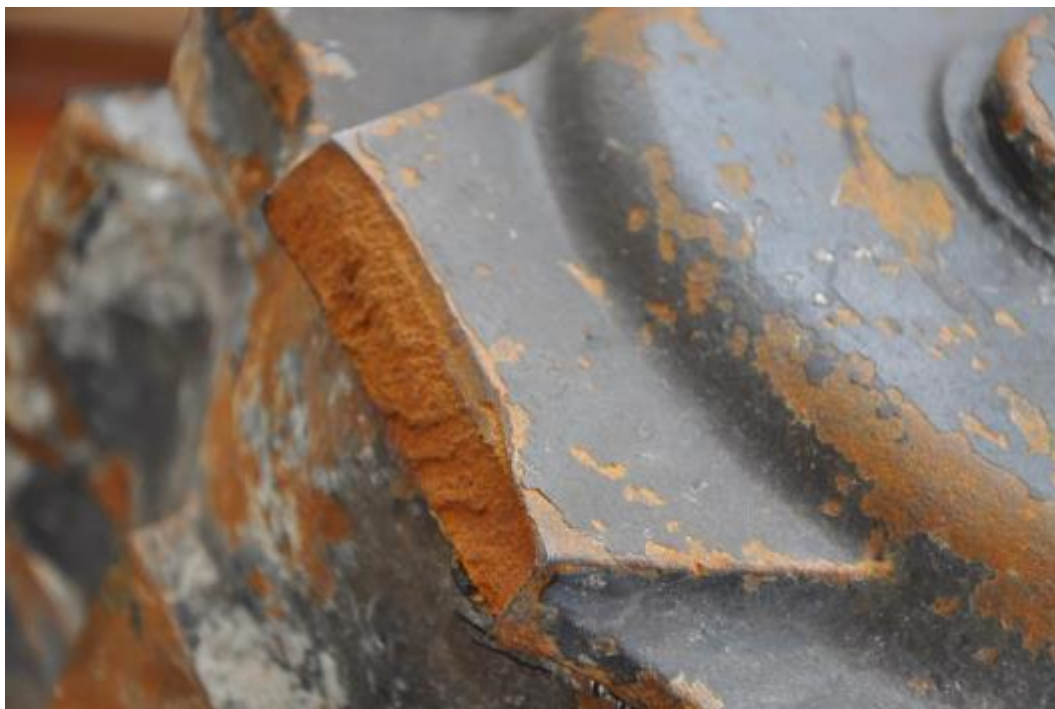
Figuur 21 : Gebroken stuka an de wielasbus van wiel A

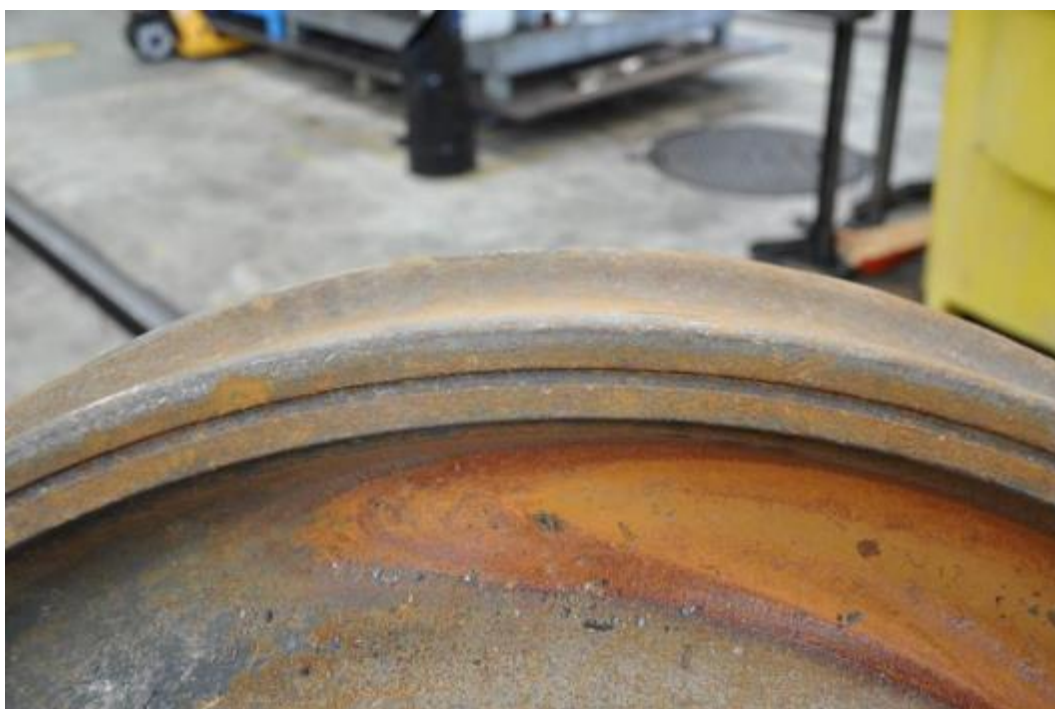
Figuur 22 : Sleetgroef van wiel A, binnendeel van wiel

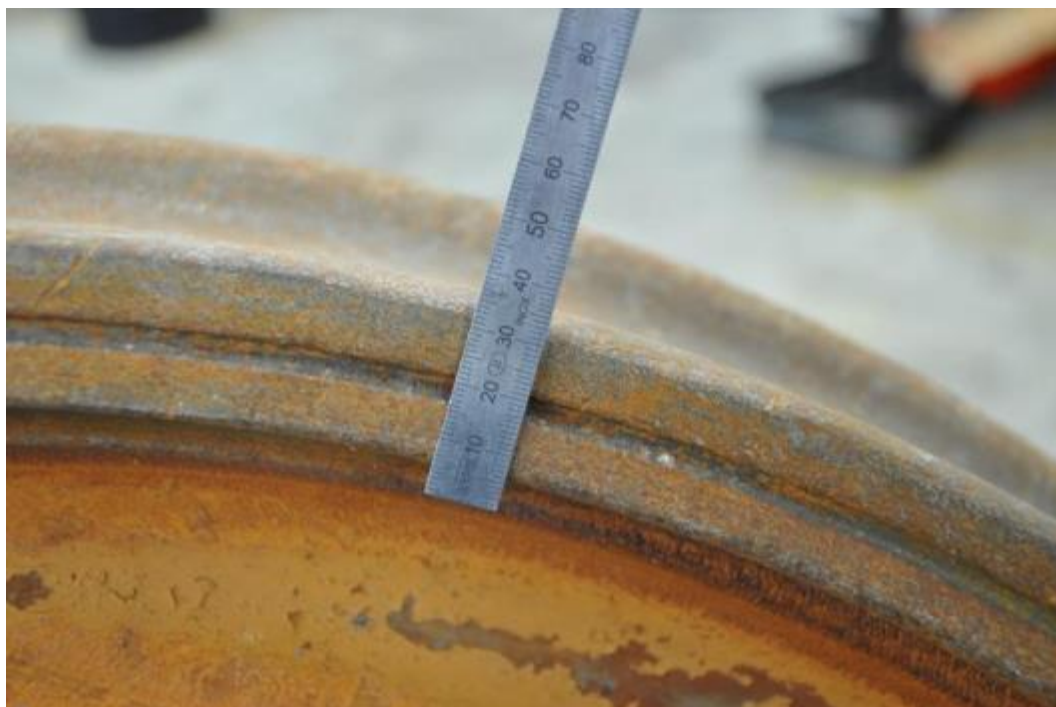
Figuur 24 : Sleetgroef van de wiel A, buitenkant van wiel

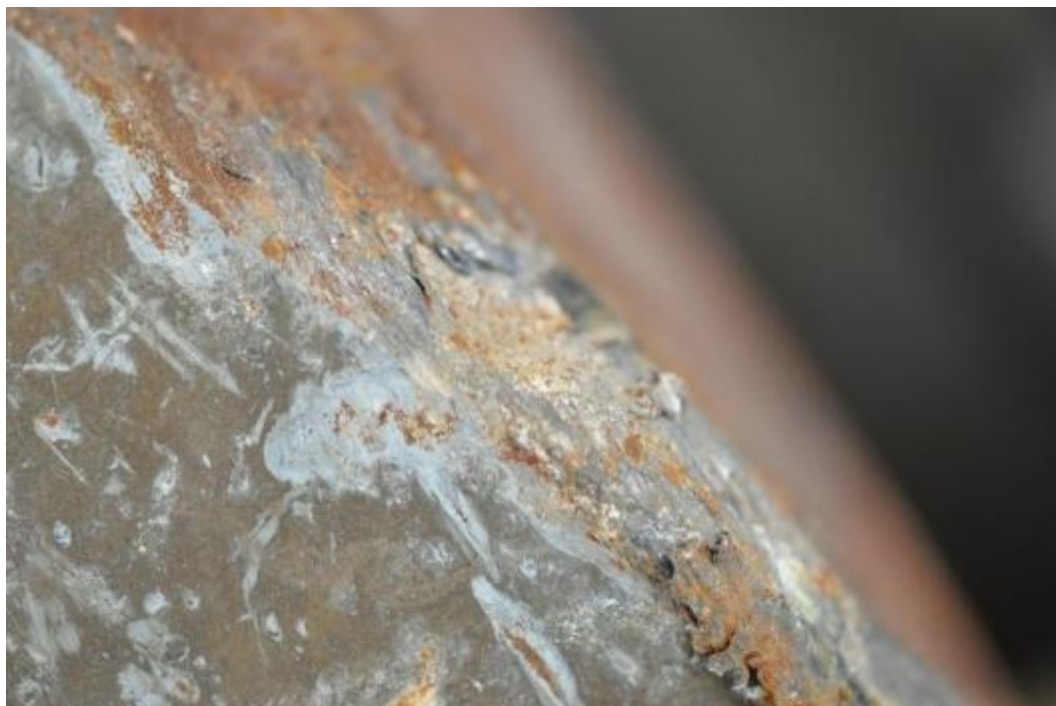
Figuur 44 : Beschadiging van de kraag van wiel B

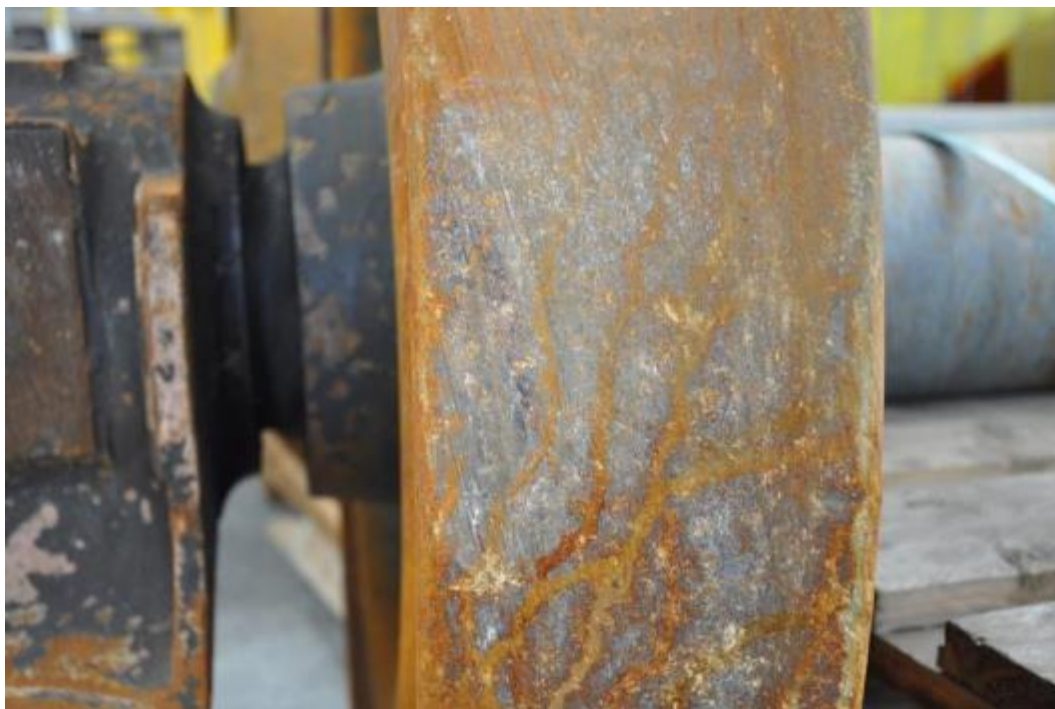
Figuur 48 : Beschadiging van kraag van wiel B

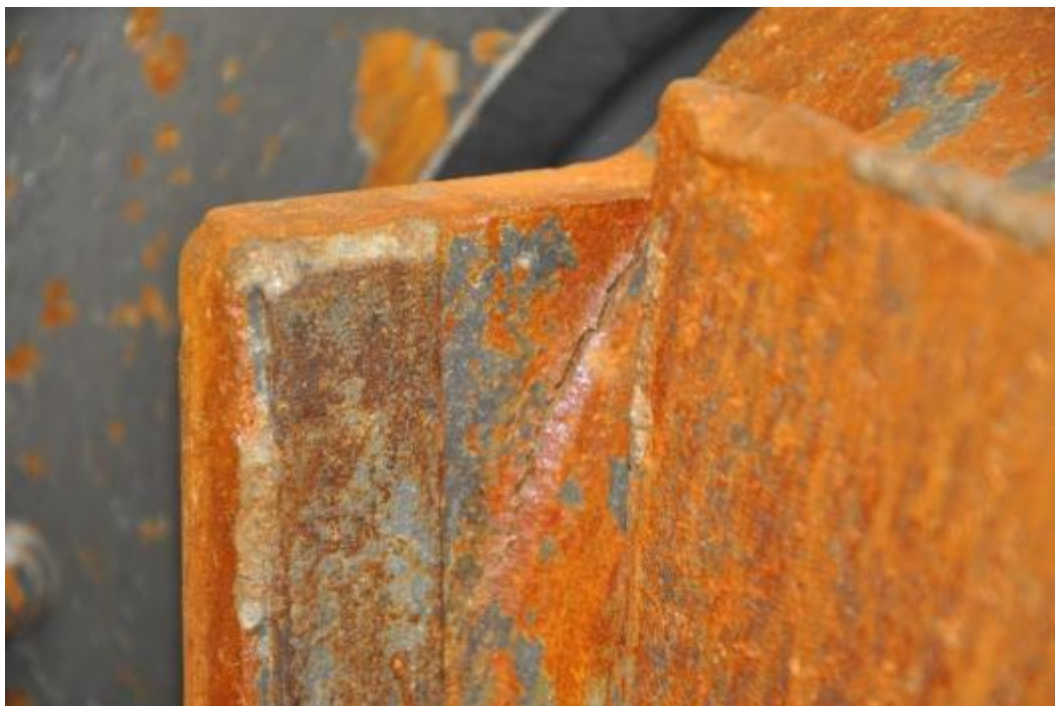
Figuur 56 : Gebroken stuk op de wielasbus van wiel B

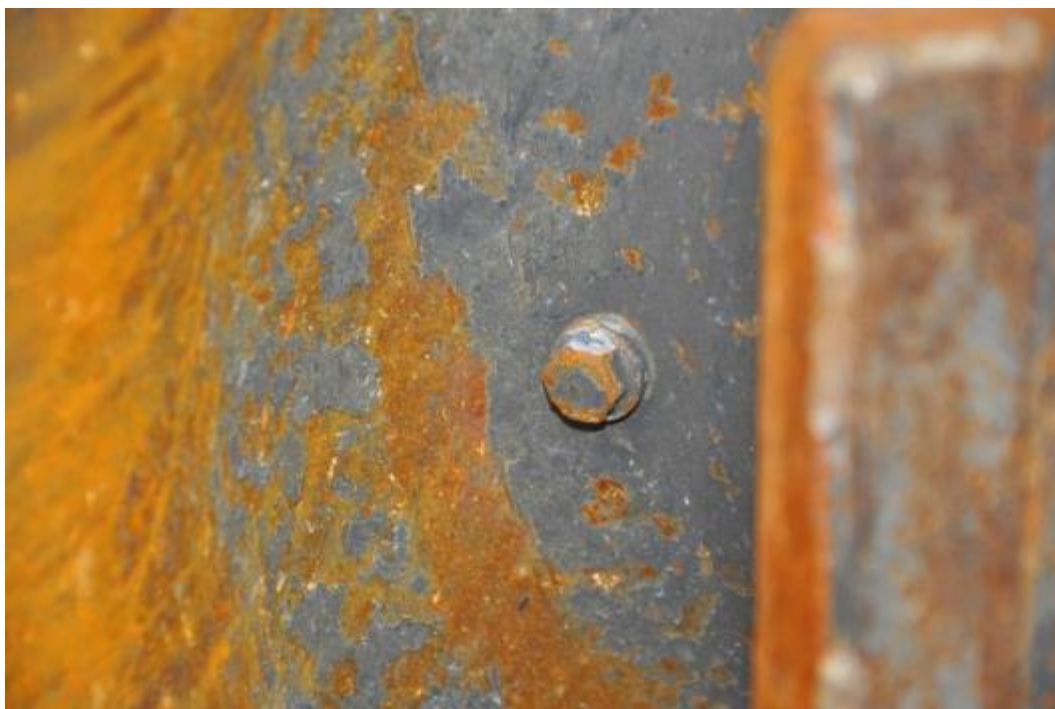
Figuur 57 : Barst aan de basis van de zijvlak van de wielasbus van wiel B

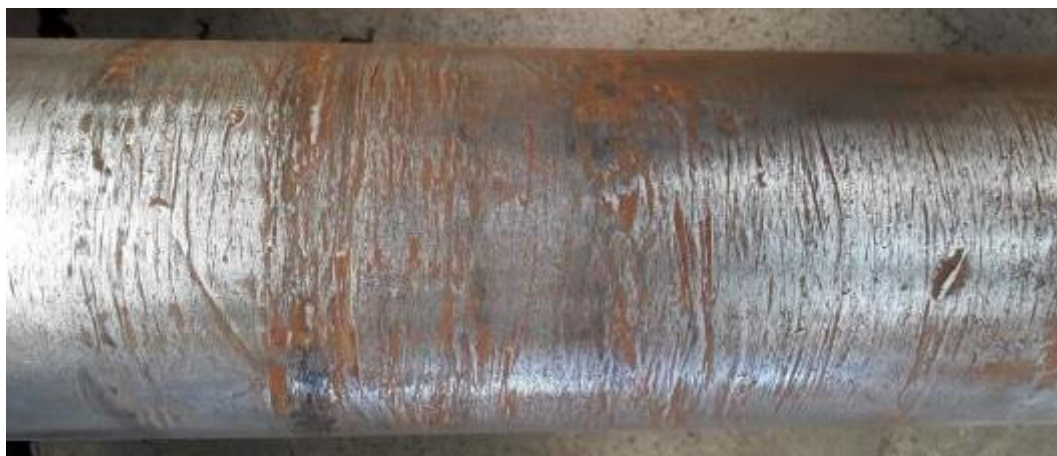
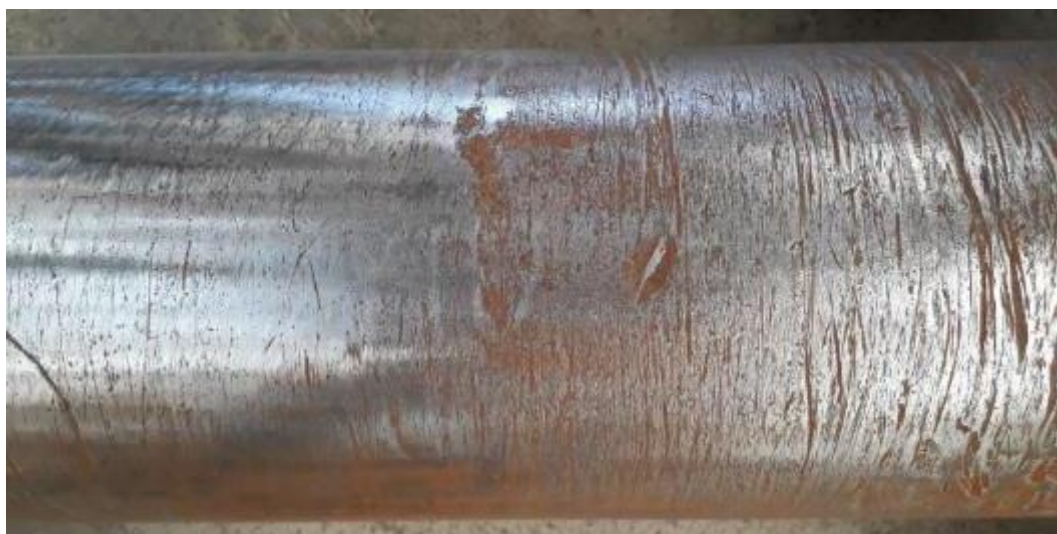
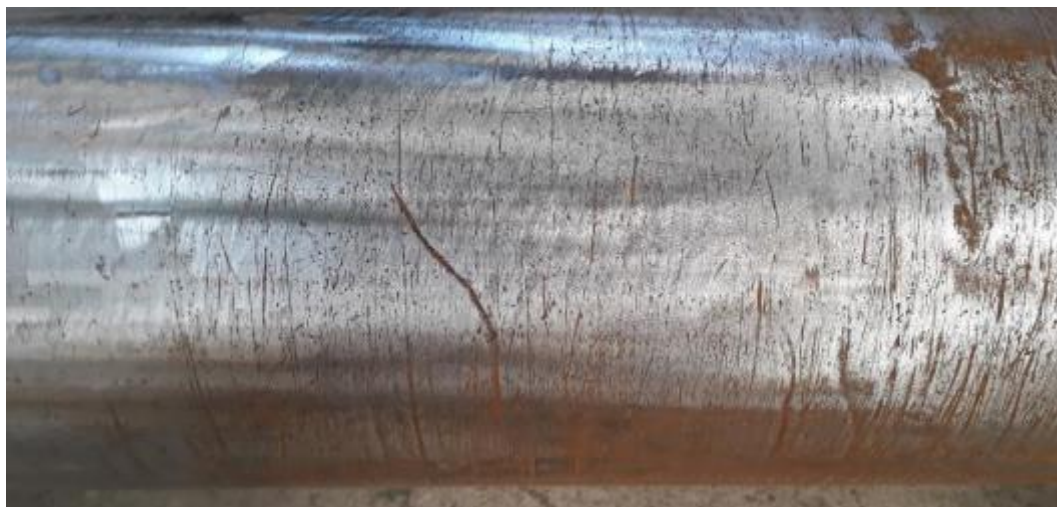
De verf vertoont goede hechting op de uitgeteste zone maar er zijn ook zones zonder verf. Het centrale deel van de wielas vertoont veel abrasiegroeven, de verf is verdwenen/afwezig en veel corrosie is zichtbaar.

Figuur 73 : Uitzicht van wielas na schuren, middendeel

Figuur 74 : Uitzicht van wielas na schuren, middendeel

Figuur 75 : Uitzicht van wielas na schuren, middendeel

Figuur 76 : Uitzicht van wielas na schuren, middendeel

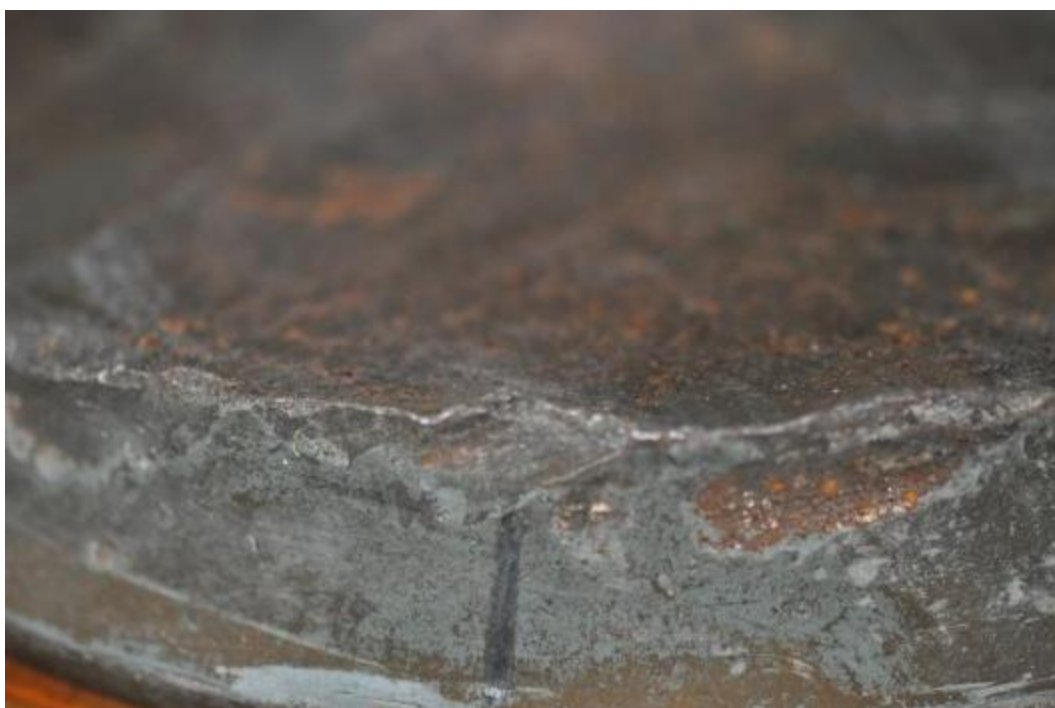
Figuur 102 : Detail van de aanzetpunt van breuk aan de kant A

Figuur 103 : Detail van de aanzetpunt van breuk aan de kant A

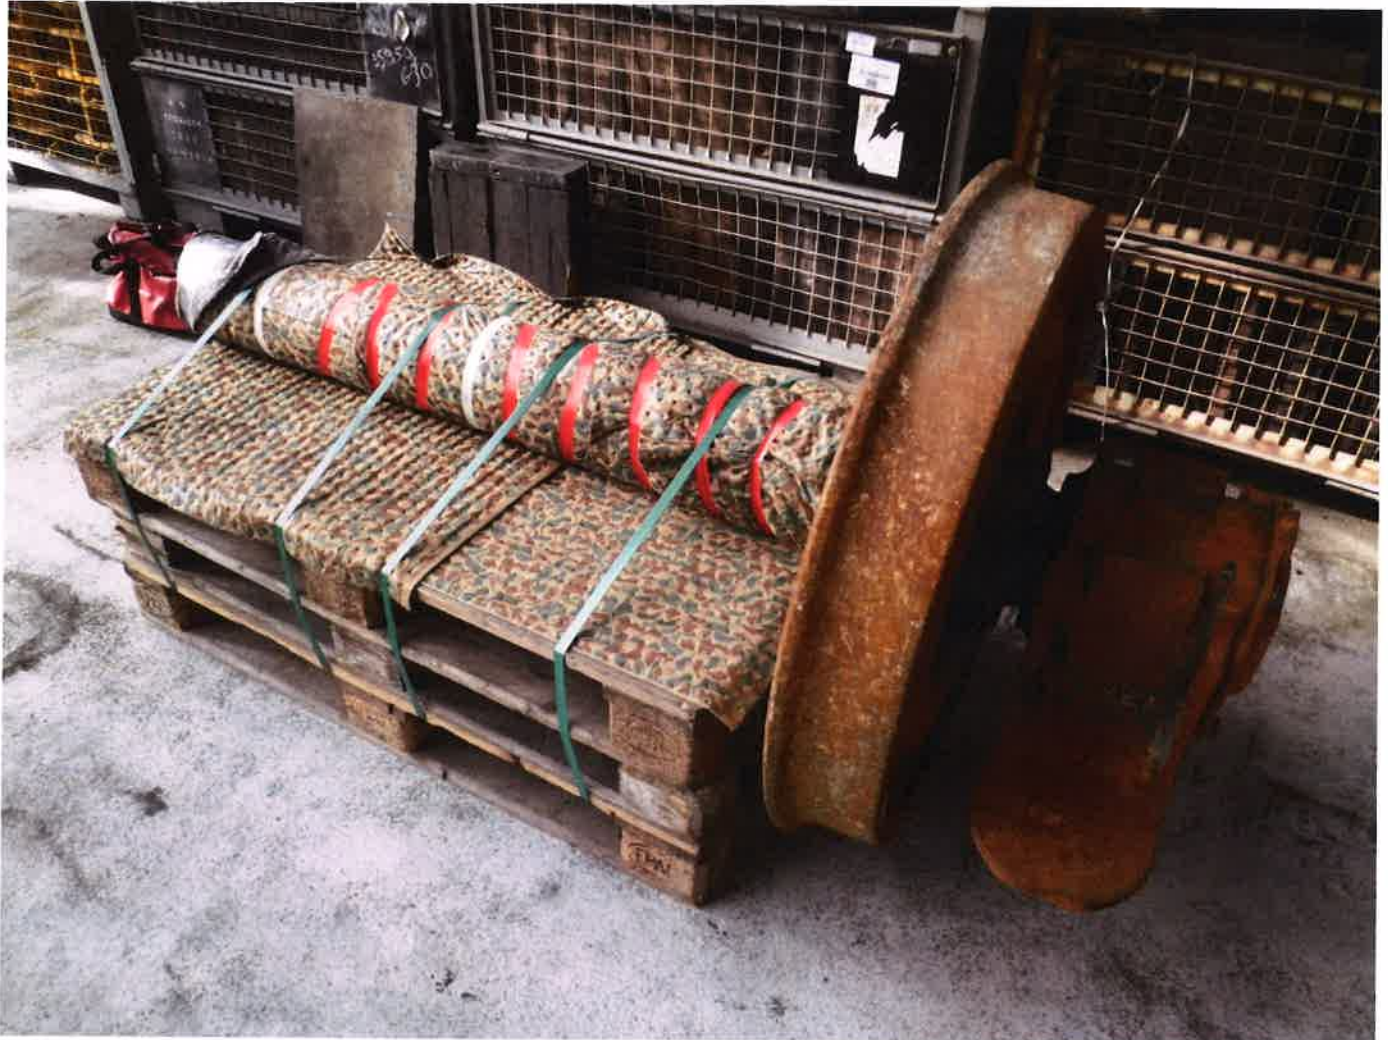
Essieu cassé prêt à partir
pour Malines, avant contrôle
magnétique de ce jour.

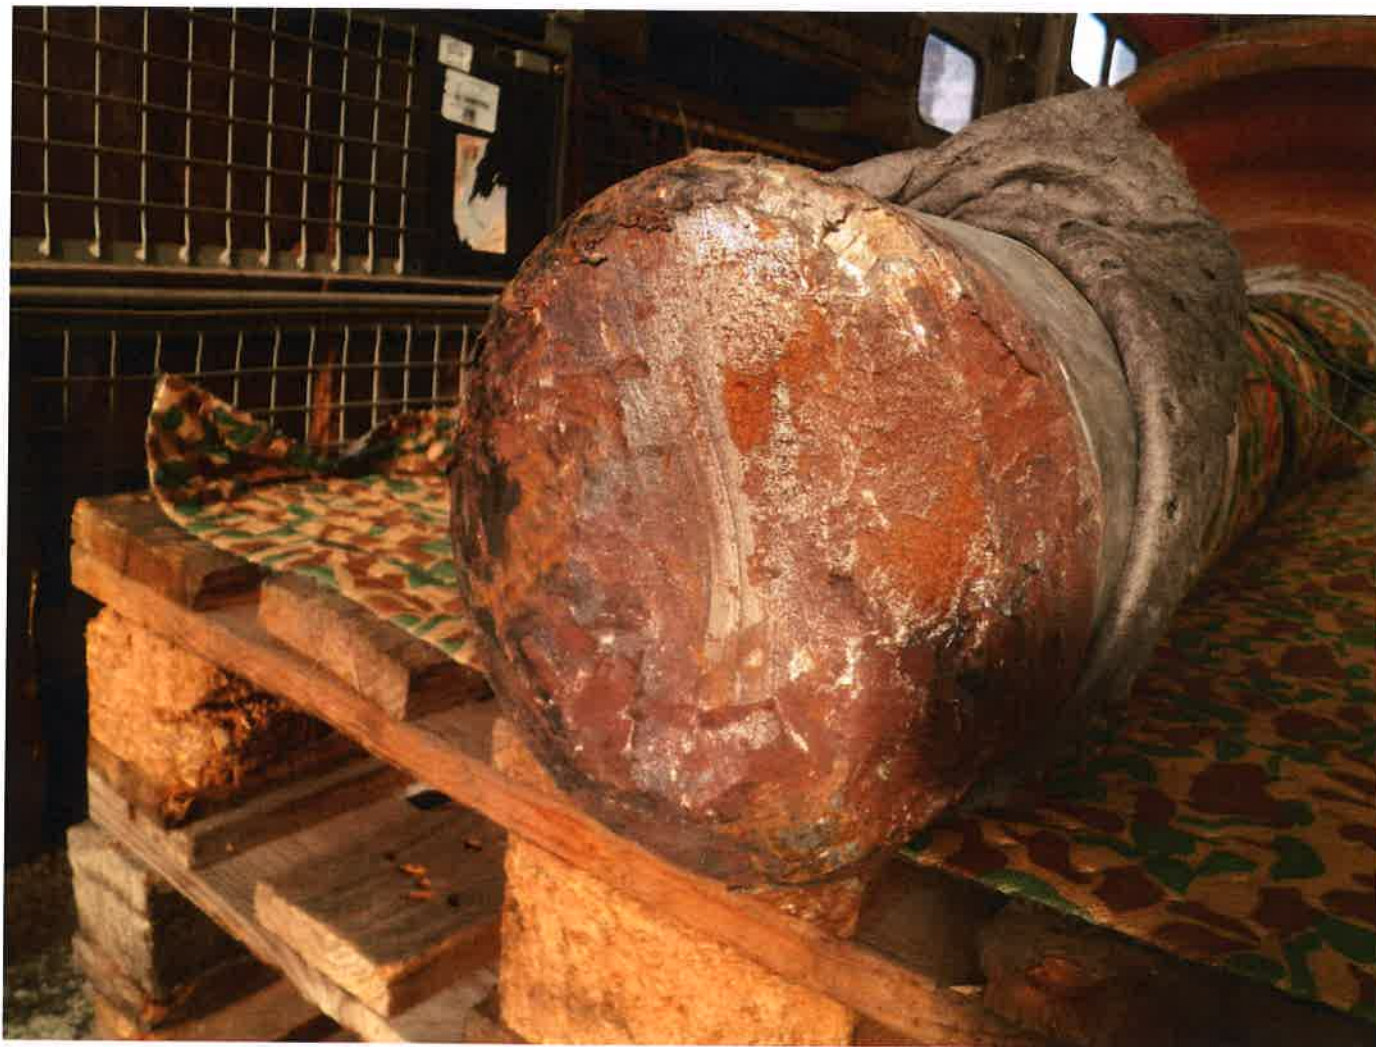
Coté cassé de l'essieu.

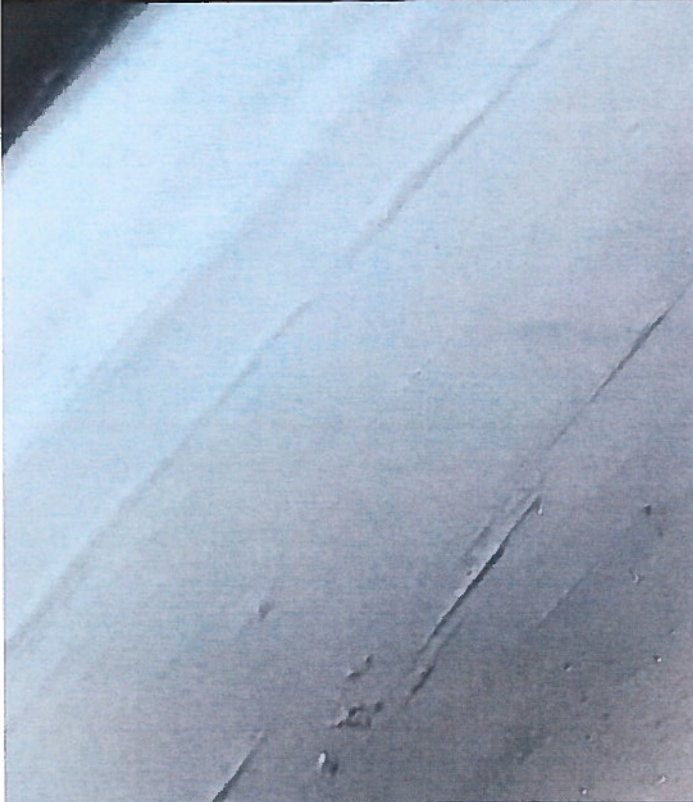
Le nettoyage a
révélé des griffes
de surface
correspondants à
l'indication décelée
lors d'un précédent
contrôle
